Longny-au-Perche. Déposés, cloches et beffroi ont été emportés

Une grosse restauration est nécessaire sur la structure du XVIII^e siècle, qui porte des cloches d'un poids total de plus de trois tonnes à l'église Saint-Martin de Longny-au-Perche (Orne).

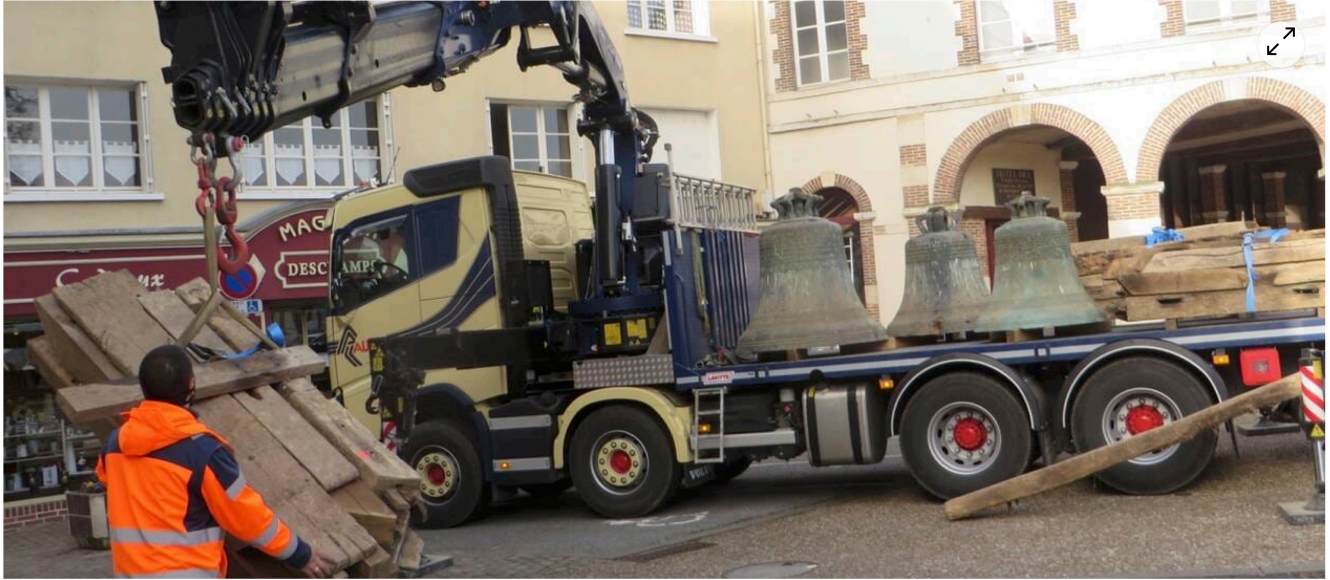
Judi matin, vers 8 h 30, grandes manoeuvres devant l'église. | OUEST-FRANCE

Judi 1^{er} avril, c'était le jour du départ pour les cloches et le beffroi de l'église Saint-Martin de Longny-au-Perche (Orne). Le projet de restauration consiste à démonter le beffroi, structure indépendante dans le clocher qui sert à « asseoir » les cloches. Il encaisse tous les efforts dynamiques de poussée lors de la volée des cloches, il doit donc être en parfait état afin de jouer son rôle.

Sachant que les poutres qui le composent sont des XVIII^e et XIX^e siècles, le beffroi a donc besoin d'une grosse restauration : purge de tous les bois pourris, réfection de tous les assemblages tenons mortaises, greffe de bois...
